Caracterização da Evolução e das Tipologias de Ocupação dos Assentamentos

Precários do Complexo Adelino Simioni por meio de Imagens Aéreas

Autores: Tatiane Segantini dos Santos¹, Vera Lúcia Blat Migliorini²

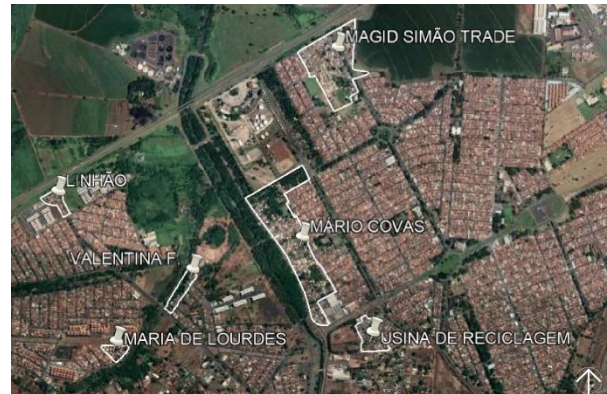
Figura 1 – Localização dos núcleos de assentamentos precários no setor norte de Ribeirão Preto/SP.

A falta de oportunidade para esses moradores gera uma desigualdade perante os demais habitantes da cidade e conseqüentemente a precariedade de suas habitações. O Complexo Simioni (**Figura 1**), objeto de pesquisa deste projeto, está localizado no extremo norte da cidade de Ribeirão Preto/SP, no Conjunto Habitacional Adelino Simioni, e é determinado por alguns núcleos de assentamentos precários (Magid Simão Trad; Via Norte/Mário Covas; Usina de Reciclagem e Valentina Figueiredo), junto com os assentamentos localizados em bairros vizinhos, Linhão no Jardim Heitor Rigon e Maria de Lourdes no Parque dos Pinos. Todos esses núcleos ocupam, ao menos parcialmente, faixas de área de proteção ambiental ao longo de cursos d'água. Alguns deles, que ainda contam com uma parcela considerável de áreas desocupadas, apresentam constante crescimento de novas ocupações irregulares. Dessa forma, são identificadas situações como: risco a saúde física dos habitantes, deterioração das áreas ambientais, pouca ou nenhuma infraestrutura, má qualidade das habitações, nenhuma presença de equipamentos urbanos, baixa perspectiva e qualidade de vida, entre outros.

O Conjunto Habitacional Adelino Simioni é um bairro de uso predominantemente residencial, localizado no setor norte da cidade de Ribeirão Preto/SP e apresenta quatro núcleos de assentamentos precários (Magid Simão Trad; Via Norte/Mário Covas; Usina de Reciclagem e Valentina Figueiredo), que juntos com os assentamentos localizados em bairros vizinhos, Linhão no Jardim Heitor Rigon e Maria de Lourdes no Parque dos Pinus, formam a região denominada no contexto deste projeto de pesquisa como Complexo Simioni (**Figura 1**).

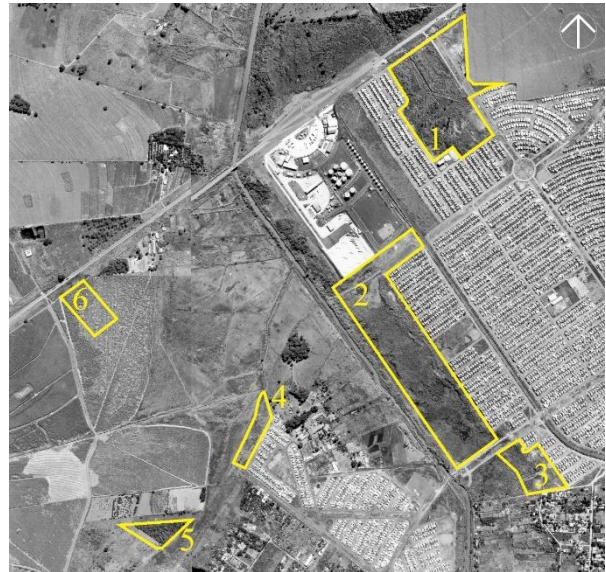
Figura 2 – Localização dos futuros assentamentos do Complexo Simioni no ano de 1984.

Os 6 núcleos de assentamentos precários estudados neste projeto de pesquisa serão representados por: 1- Magid Simão Trad; 2- Mário Covas; 3- Usina de Reciclagem; 4- Valentina Figueiredo; 5- Maria de Lourdes; 6- Linhão, conforme indicado na **Figura 2**.

De acordo com as informações do ano de 1984 (**Figura 2**), observou-se que, naquela época, não eram demonstrados indícios da existência e do futuro surgimento de tais assentamentos.

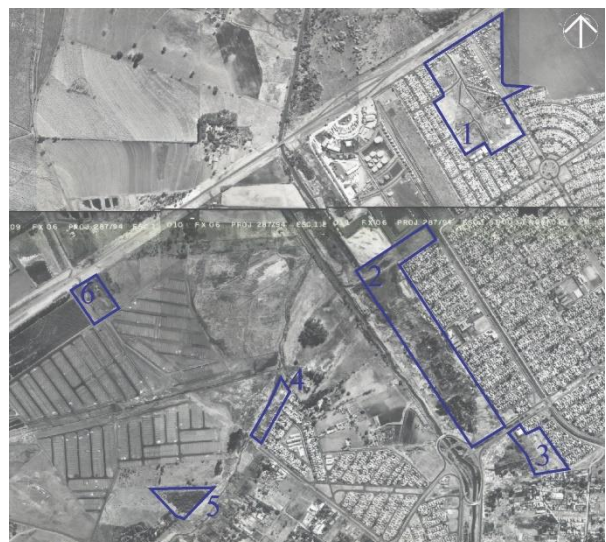
Figura 3 – Localização dos assentamentos do Complexo Simioni no ano de 1994.

A partir do ano de 1994 (**Figura 3**), notou-se uma pequena movimentação de terra em alguns pontos, como no assentamento do Linhão, e o início das primeiras moradias do Valentina Figueiredo, Mário Covas e Magid Simão Trad, sendo o núcleo mais desenvolvido.

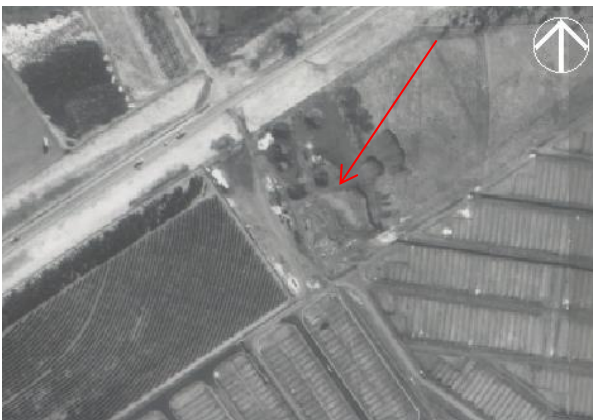
Figura 3.1 – Área do futuro assentamento do Linhão no ano de 1994.

A **Figura 3.1** demonstra a área do futuro assentamento do Linhão em 1994 com mais detalhamento. Nela, é observado o início de movimentações de terra e a distribuição de áreas de loteamento com vias, quadras e lotes já definidos no entorno. Essas indicam uma possível implantação de habitações da Companhia de Habitação Popular (COHAB), existentes na região atualmente. Apesar de pequenos indícios de movimentações nesta área, o núcleo de assentamento irregular do Linhão só será implantado em meados dos anos de 2010.

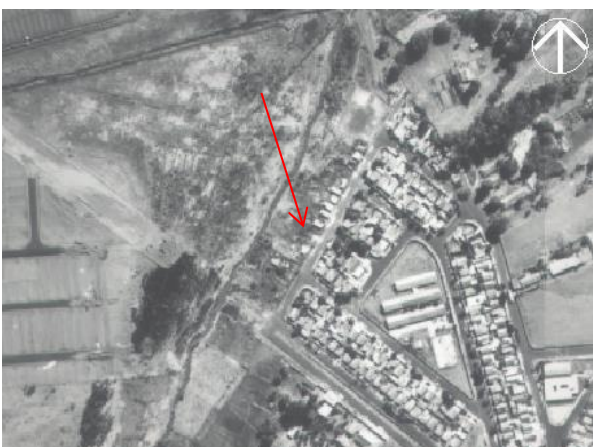
Figura 3.2 – Primeiras habitações do assentamento Valentina Figueiredo no ano de 1994.

A **Figura 3.2** indica o surgimento das primeiras habitações do núcleo Valentina Figueiredo em 1994, implantados sob uma área de preservação nos limites de um curso d'água.

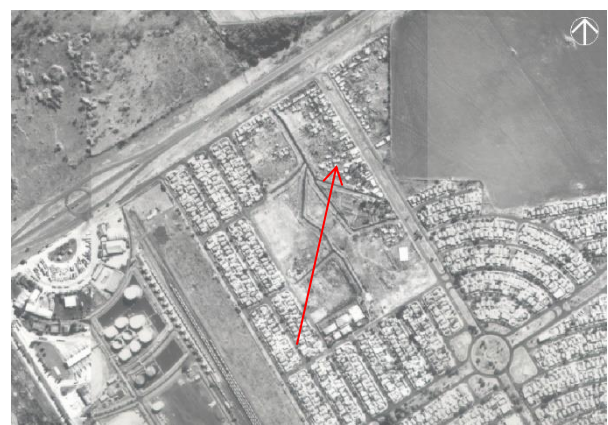
Figura 3.4 – Primeiras habitações do assentamento Magid Trad Simão no ano de 1994.

Por fim, a **Figura 3.4** finaliza a demonstração do surgimento de alguns assentamentos do Complexo Simioni no ano de 1994, e indica as primeiras habitações do assentamento Magid Simão Trad, implantada em uma área desocupada nos limites do bairro Adelino Simioni.

É notável a existência de pequenas vielas que percorrem toda extensão da área em sentido as vias pavimentadas do bairro e o expressivo número de moradias, dado como referência os demais assentamentos ao redor, anteriormente citados.

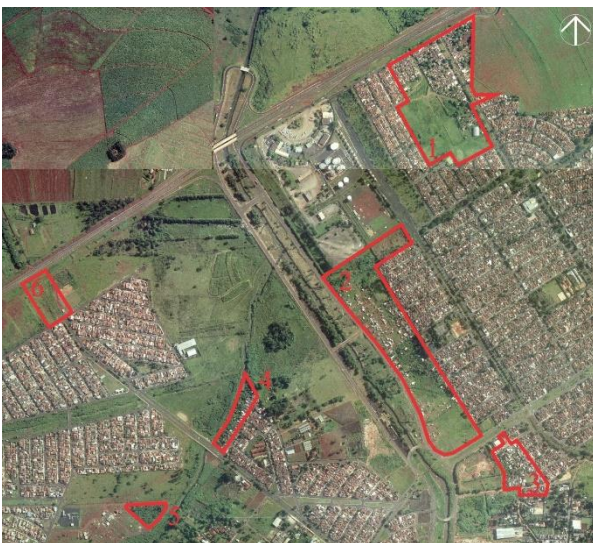
Figura 4 – Localização dos assentamentos do Complexo Simioni no ano de 2005.

Em 2005, conforme indica a **Figura 4**, é possível visualizar a ocupação e a evolução de alguns assentamentos irregulares como o Valentina Figueiredo, Mário Covas, Magid Simão Trad e Usina de Reciclagem.

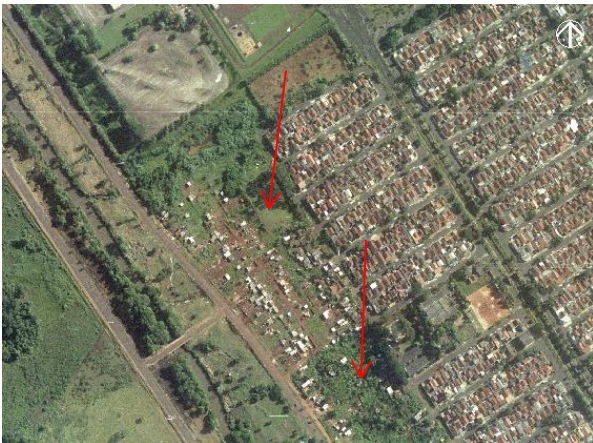
Figura 4.2 – Situação do assentamento Mário Covas no ano de 2005.

A **Figura 4.2**, por outro lado, indica nessa mesma época a evolução e expansão do núcleo Mário Covas. Nele, é possível visualizar um aumento expressivo de moradias irregulares, com sua maioria concentrada no centro e o restante espalhadas pelas bordas e laterais da área territorial.

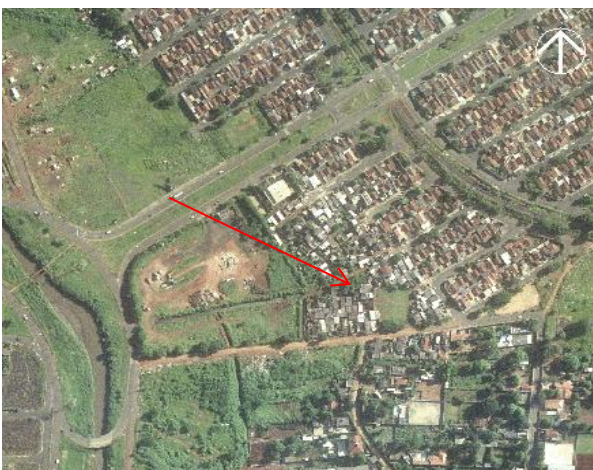
Figura 4.4 – Situação do assentamento Magid Simão Trad no ano de 2005.

A **Figura 4.4** indica o crescimento ocupacional das moradias do assentamento Magid Simão Trad no ano de 2005. Estas, se encontram implantadas no extremo norte da área e em alguns pontos concentra-se em uma das laterais. Demonstra com clareza a expressiva área territorial desocupada, com vocação para possíveis expansões do núcleo e a implantação de uma área destinada ao lazer, com a presença de um campo de futebol.

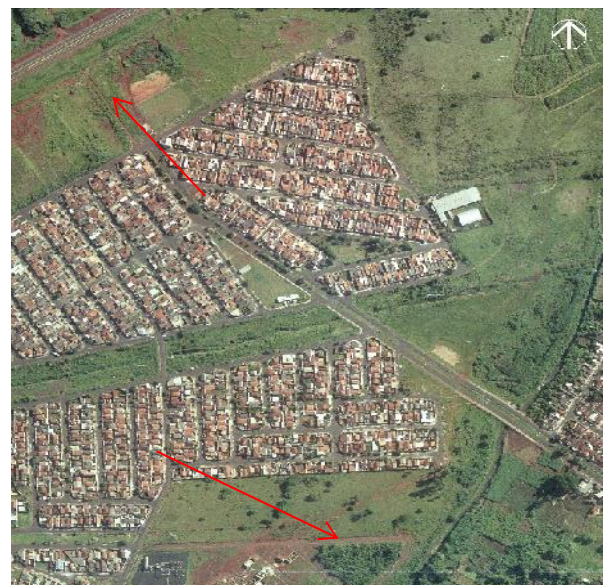
Figura 4.5 – Localização dos assentamentos Maria de Lourdes e Linhão no ano de 2005.

Nessa época, os núcleos Maria de Lourdes e Linhão ainda não eram existentes (**Figura 4.5**) e seus respectivos territórios eram destinados a áreas desocupadas do município, com vegetação nativa, responsáveis pela preservação de espécies vegetativas e cursos d'água existentes na região. Tais assentamentos começaram a apresentar pequenos indícios de ocupação em meados de 2010, conforme será mostrado mais adiante.

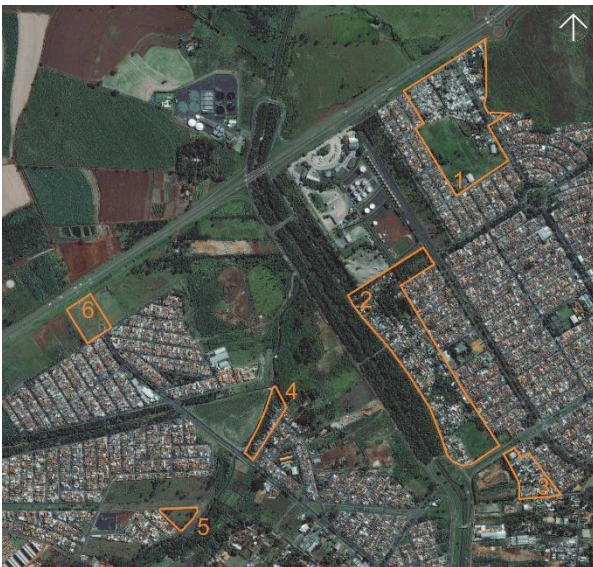
Figura 5 – Localização dos assentamentos do Complexo Simioni no ano de 2012.

A partir do ano de 2012 (**Figura 5**) é possível visualizar a evolução de alguns assentamentos irregulares como o Valentina Figueiredo, Mário Covas, Magid Simão Trad e Usina de Reciclagem.

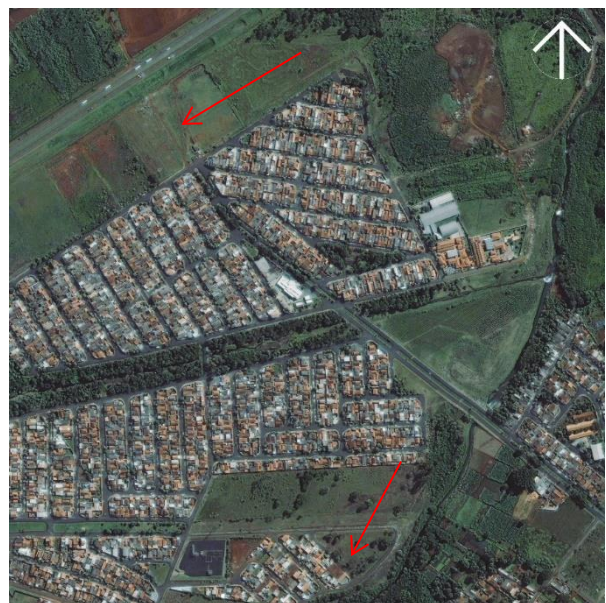
Figura 5.1 – Localização dos assentamentos Maria de Lourdes e Linhão no ano de 2012.

Nessa época, os núcleos Maria de Lourdes e Linhão ainda não eram existentes (**Figura 5.1**) e seus respectivos territórios eram destinadas a áreas desocupadas do município, com vegetação nativa, responsáveis pela preservação de espécies vegetativas e cursos d'água existentes na região. Tais assentamentos começaram a apresentar pequenos indícios de ocupação em meados dos anos 2010, conforme será mostrado mais adiante.

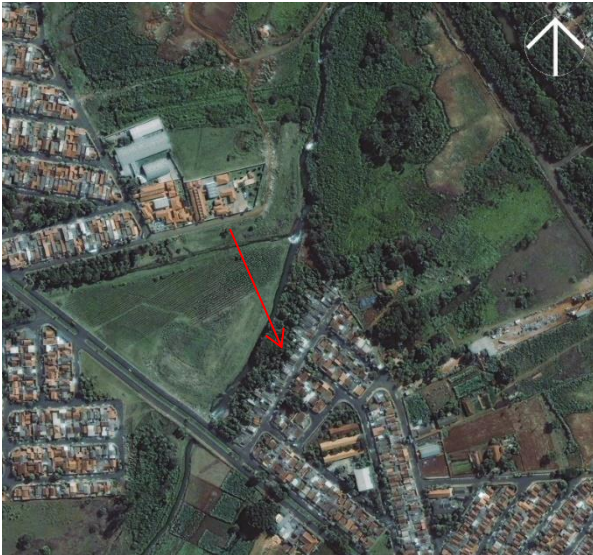
Figura 5.3 – Situação do assentamento Valentina Figueiredo no ano de 2012.

A **Figura 5.3**, por outro lado, indica nessa mesma época a situação do núcleo Valentina Figueiredo, que se encontra consolidada desde a análise de 2005.

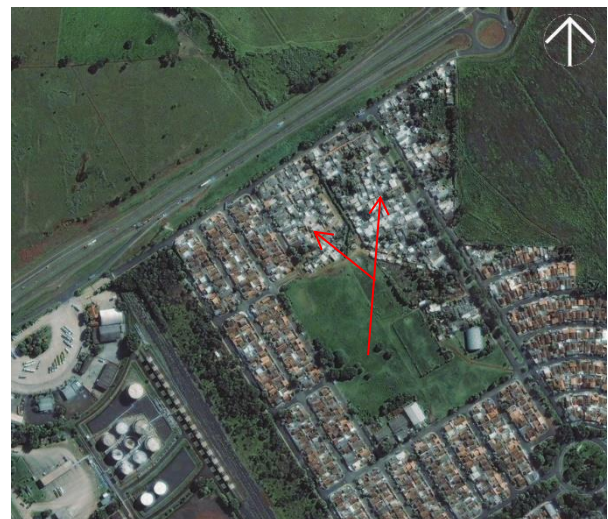
Figura 5.5 – Situação do assentamento Magid Simão Trad no ano de 2012.

A **Figura 5.5** indica a situação das unidades habitacionais do assentamento Magid Simão Trad no ano de 2012. As moradias encontram-se implantadas no extremo norte da área e em uma das laterais. É possível observar (**Figura 5.5**) a expressiva área territorial desocupada, com vocação para possíveis expansões do núcleo e a implantação de uma área destinada ao lazer, com a presença de um campo de futebol.

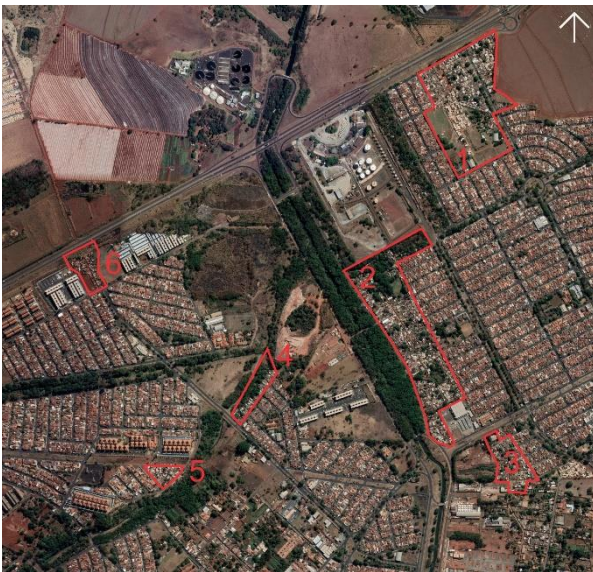
Figura 6 – Localização dos assentamentos do Complexo Simioni no ano de 2021.

Com o passar dos anos, houve um considerável aumento de habitantes nos assentamentos do Complexo Simioni, entretanto, é possível constatar na **Figura 6** que mesmo havendo a necessidade da inserção de novas unidades habitacionais, não houve expansão territorial em nenhum dos núcleos habitacionais, causando desordem e aglomeração.

Os núcleos Maria de Lourdes e Linhão, que até o ano de 2012 ainda não eram existentes, mostraram-se presentes no mapa do ano de 2021. Acredita-

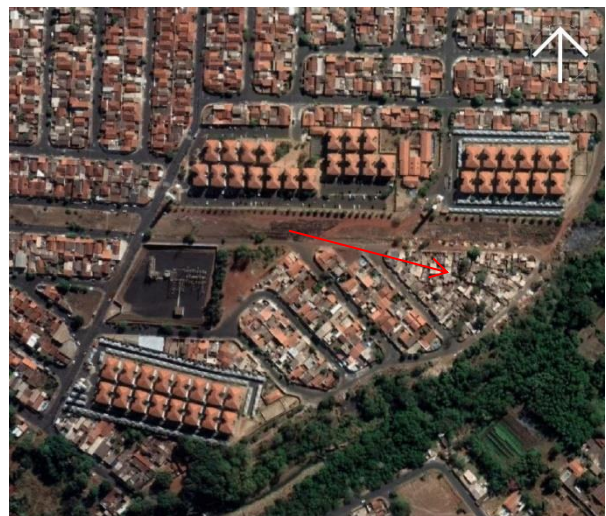
Figura 6.2 – Situação do assentamento Maria de Lourdes no ano de 2021.

O assentamento habitacional Maria de Lourdes (**Figura 6.2**), assim como o núcleo Linhão, demonstra uma implantação e evolução

consideravelmente rápida, estando consolidada em menos de 1 ano após o início de sua ocupação. Os núcleos Magid Simão Trad (**Figura 6.3**) e Mário Covas (**Figura 6.4**) demonstram significativo crescimento populacional, com alguns trechos de evolução das unidades habitacionais, mas sem expansão da área territorial.

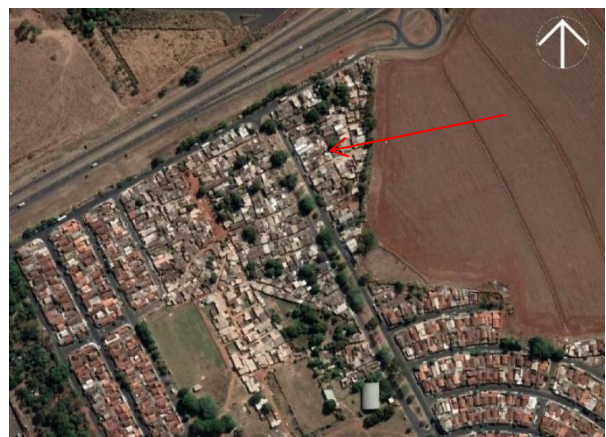
Figura 6.3 – Situação do assentamento Magid Simão Trad no ano de 2021.

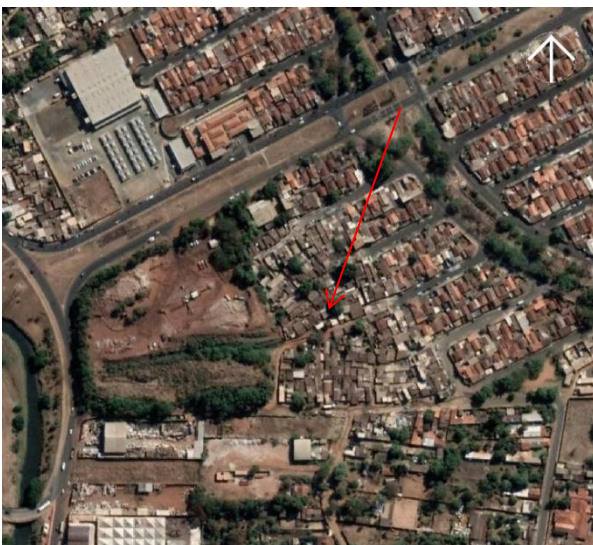
Figura 6.5 – Situação do assentamento Usina de Reciclagem no ano de 2021.

Os demais assentamentos precários do Complexo Simioni, como o núcleo Usina de Reciclagem (**Figura 6.5**) e o núcleo Valentina Figueiredo (**Figura 6.6**) encontram-se estagnados, sem a presença de indícios que apontem para um crescimento territorial ou populacional no decorrer da década.

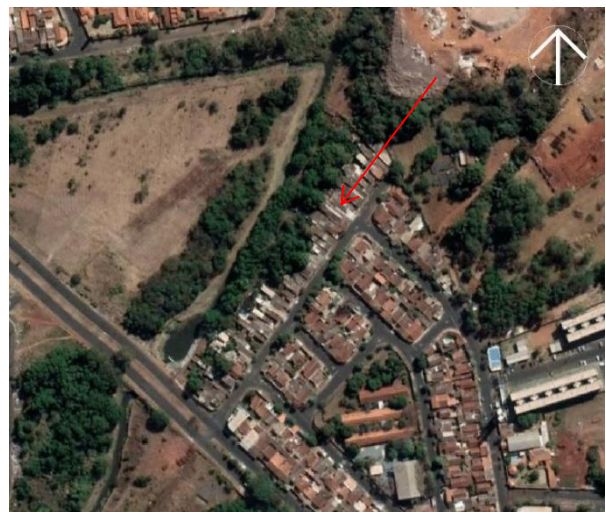
Figura 6.6 – Situação do assentamento Valentina Figueiredo no ano de 2021.
